## Prüfbericht

**Dokumentnummer:** (3636/5305)-TM vom 31.10.2005

**Inhalt des Auftrags:** Prüfung eines 140 mm bzw. 180 mm dicken Stahlbetonwand-ausschnittes zur Bestimmung des Einflusses von Faserbeton-Distanzrohren mit diversen Verschlüssen auf die Feuerwiderstandsdauer der gesamten Wandkonstruktion bei einseitiger Brandbeanspruchung

**Prüfungsgrundlage:** DIN EN 1363-1 : 1999-10

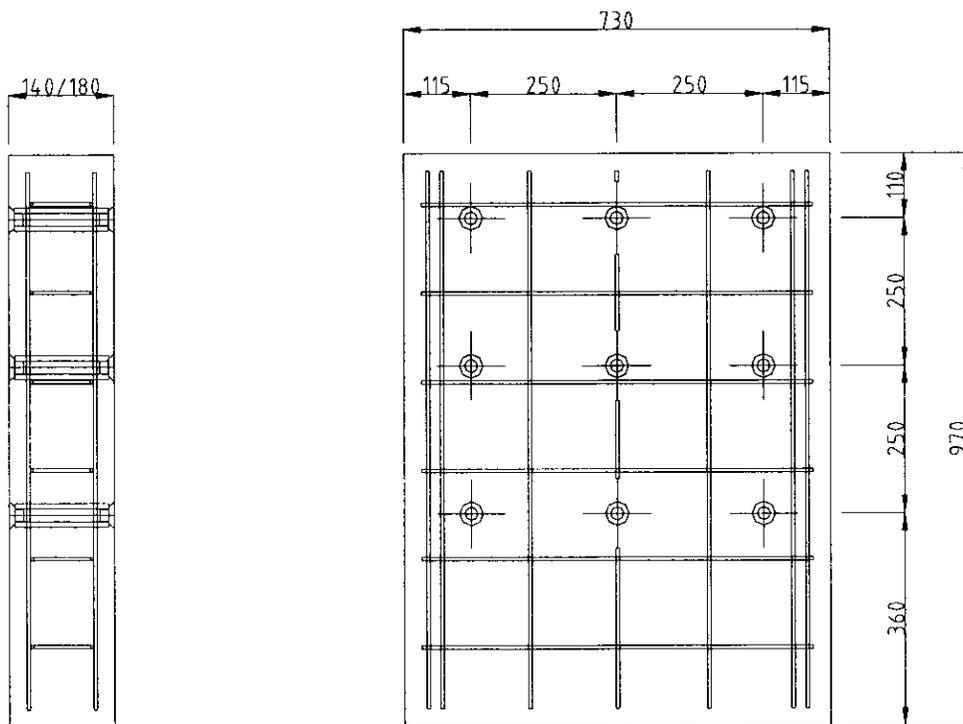
Anlage 1.1 zum  
 Prüfbericht  
 Nr. (3636/5305)-TM

Konstruktiver Aufbau der Probekörper

Die Zeichnung in der Anlage 1.1 wurde vom Auftraggeber zur Verfügung gestellt und die Angaben beim Aufbau des Probekörpers von der Prüfanstalt verifiziert.

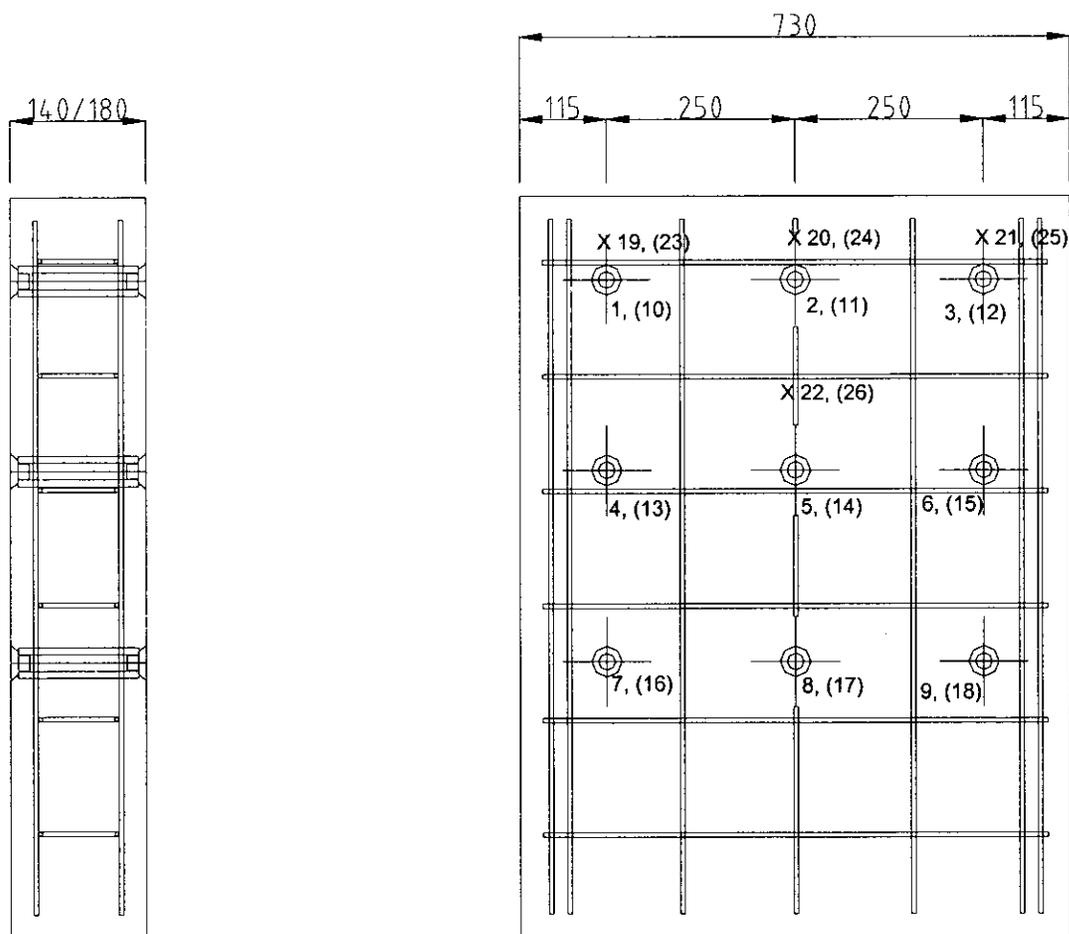
Anlage 1.2 zum  
 Prüfbericht  
 Nr. (3636/5305)-TM

**Messstellen:**

1-9, 19-22 : 18 cm Wandausschnitt

(10-18), (23-26) : 14 cm Wandausschnitt

**Messstellenanordnung**

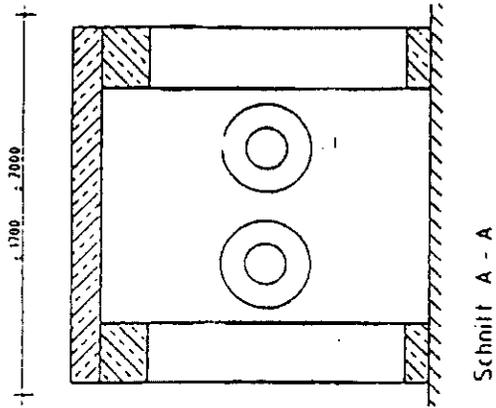
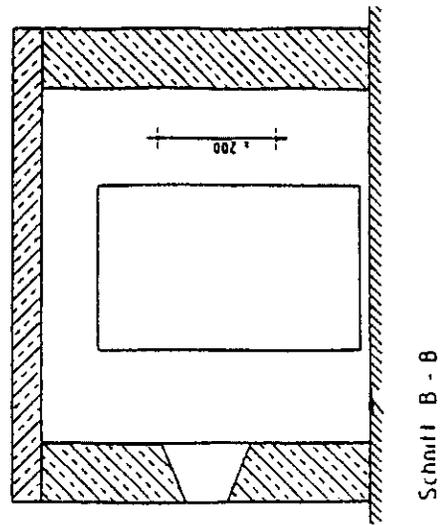
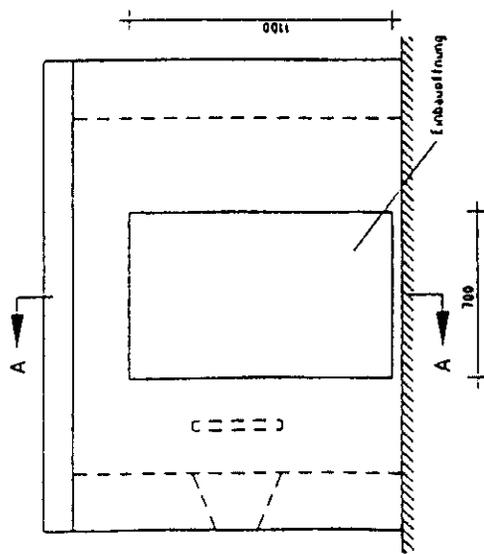
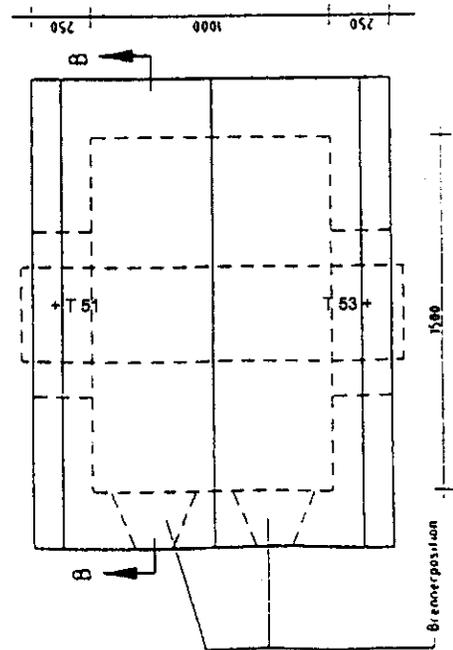
Anlage 1.3 zum  
 Prüfbericht  
 Nr. (3636/5305)-TM

# Prüfaufbau Kleinprüfstand

## Abmessungen der Brandkammer

Anordnung der Ofen-Thermoelemente und Druckmessstellen

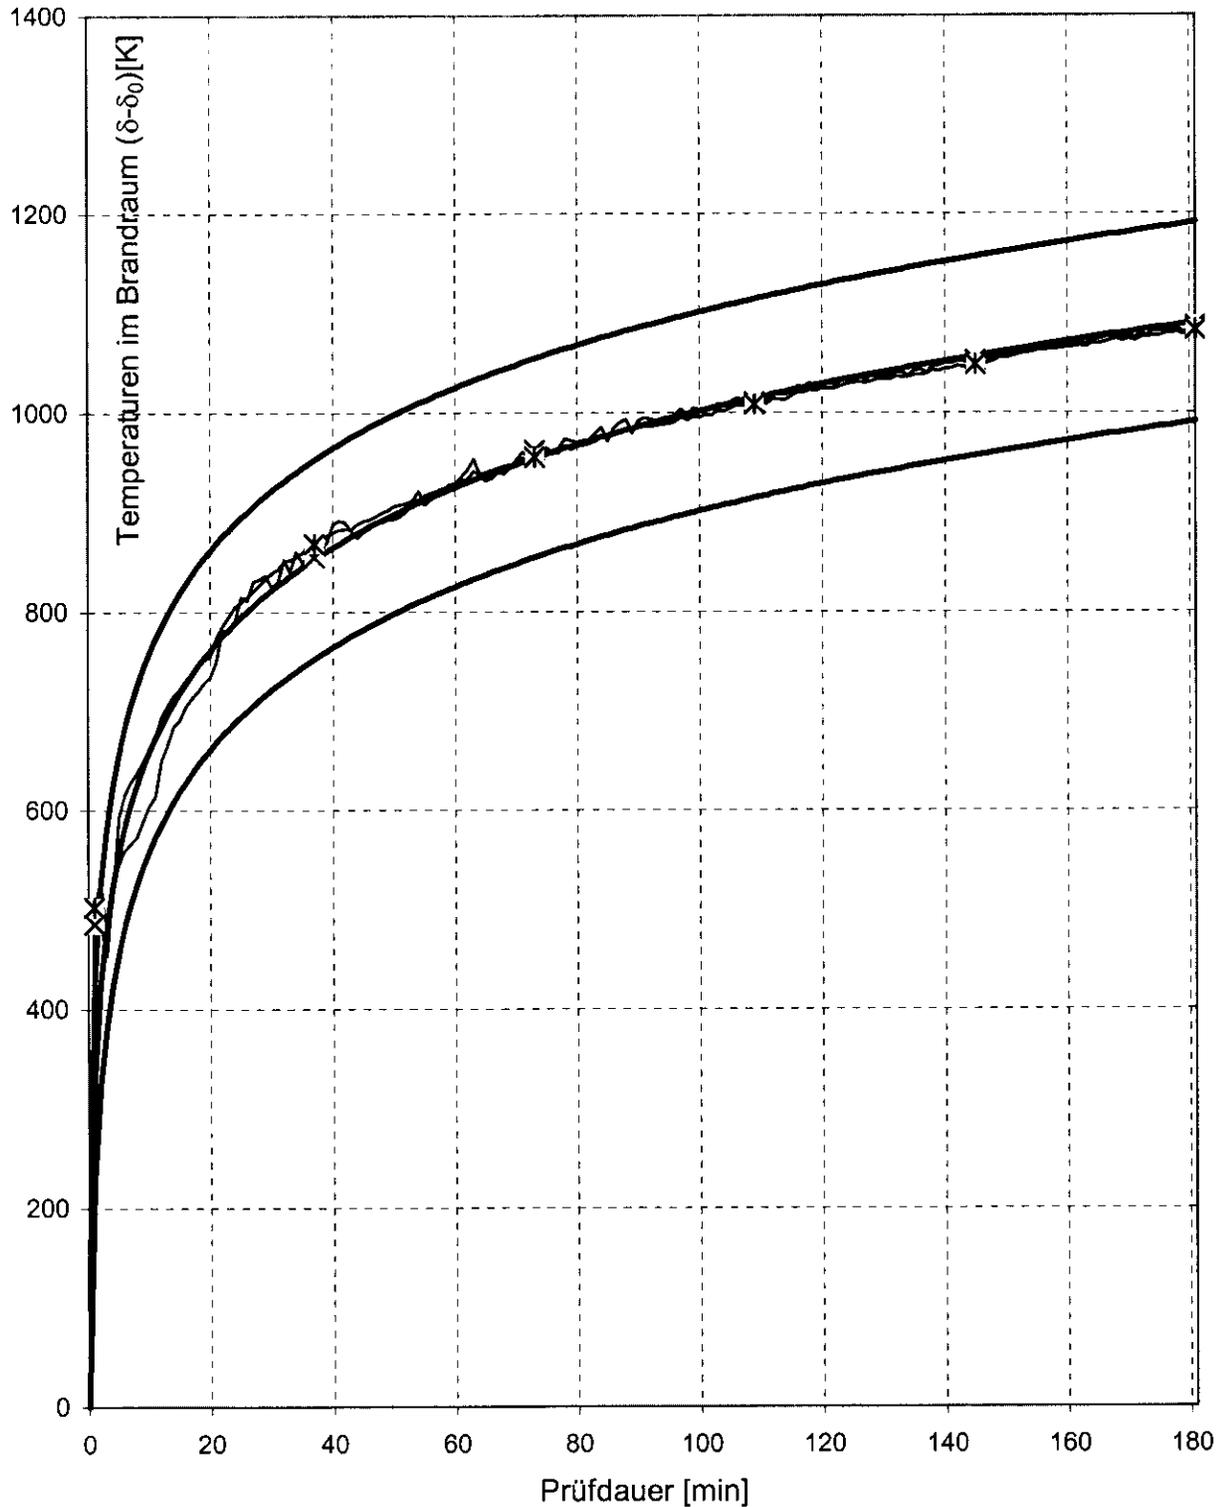
Anlage 2.1 zum

# ETK DIN EN 1363-1

$\delta_0 = 19^\circ\text{C}$

Temperaturen im Brandraum

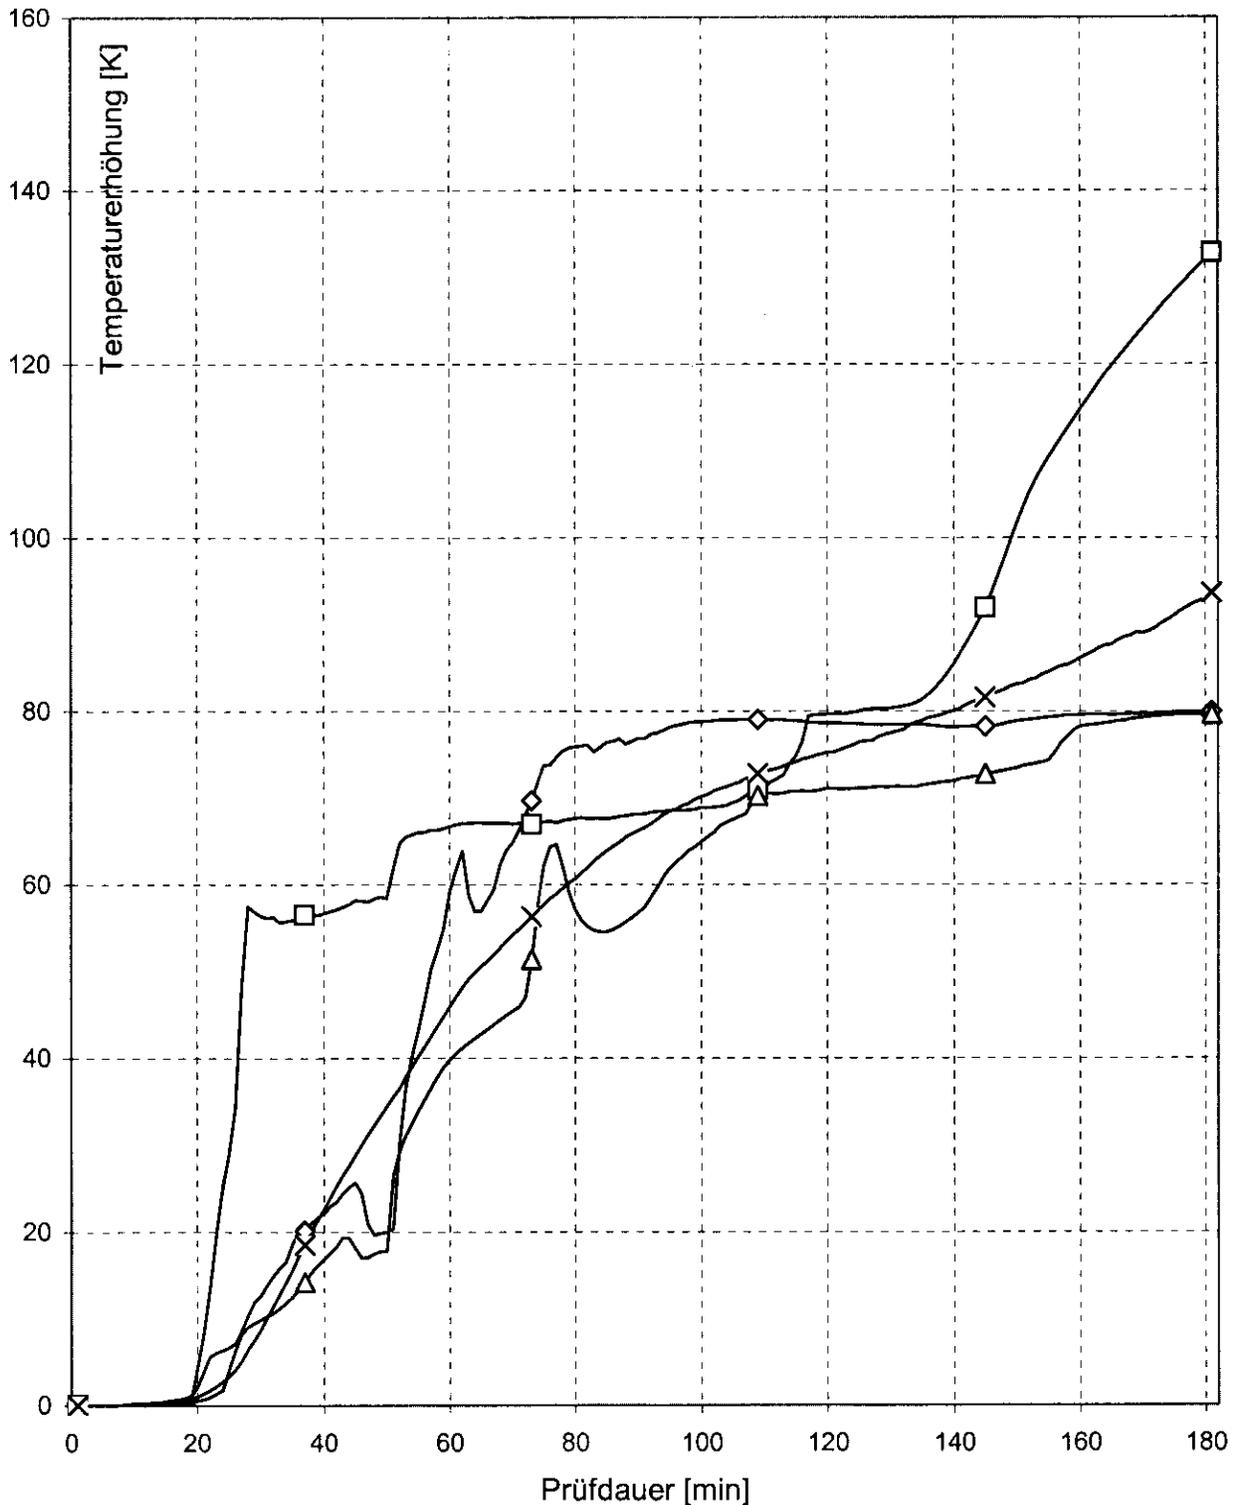
Anlage 2.2 zum

Wanddicke: 18 cm; Faserbetonstopfen, verklebt

—◇— MSt.1 —□— MSt.4 —△— MSt.7 —X— MSt.19

Zeit [min]	30	60	90	120	150	180	182	-
Maximum	56 K	67 K	77 K	80 K	102 K	132 K	134 K	180 K
Messstelle	4	4	1	4	4	4	4	-

Ende der Beflammung  
nach 182 min!

Temperaturen am Probekörper

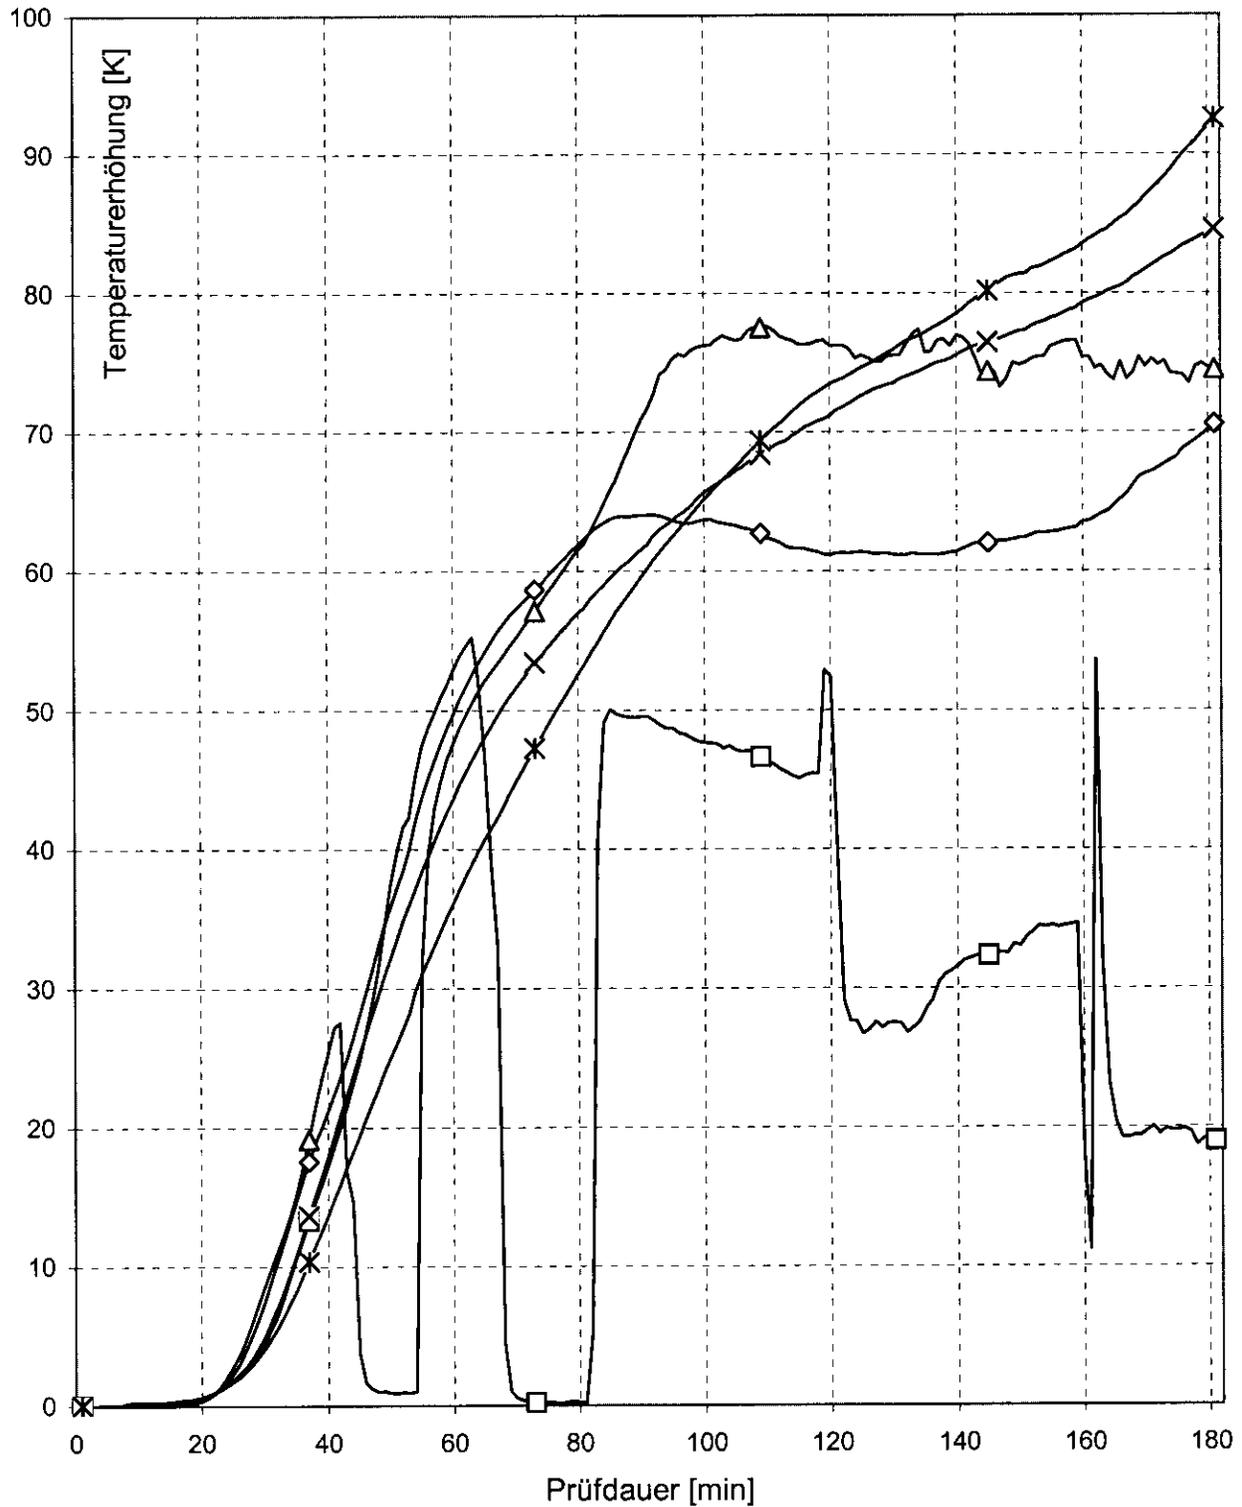
Anlage 2.3 zum  
Prüfbericht  
Nr. (3636/5305)-TM

Wanddicke: 18 cm; vermörtelt

—◇— MSt.2 —□— MSt.5 —△— MSt.8 —X— MSt.20 —\*— MSt.22

Zeit [min]	30	60	90	120	150	180	182	-
Maximum	9 K	53 K	71 K	76 K	81 K	92 K	93 K	180 K
Messstelle	8	5	8	8	22	22	22	-

Ende der Beflammung  
nach 182 min!

Temperaturen am Probekörper

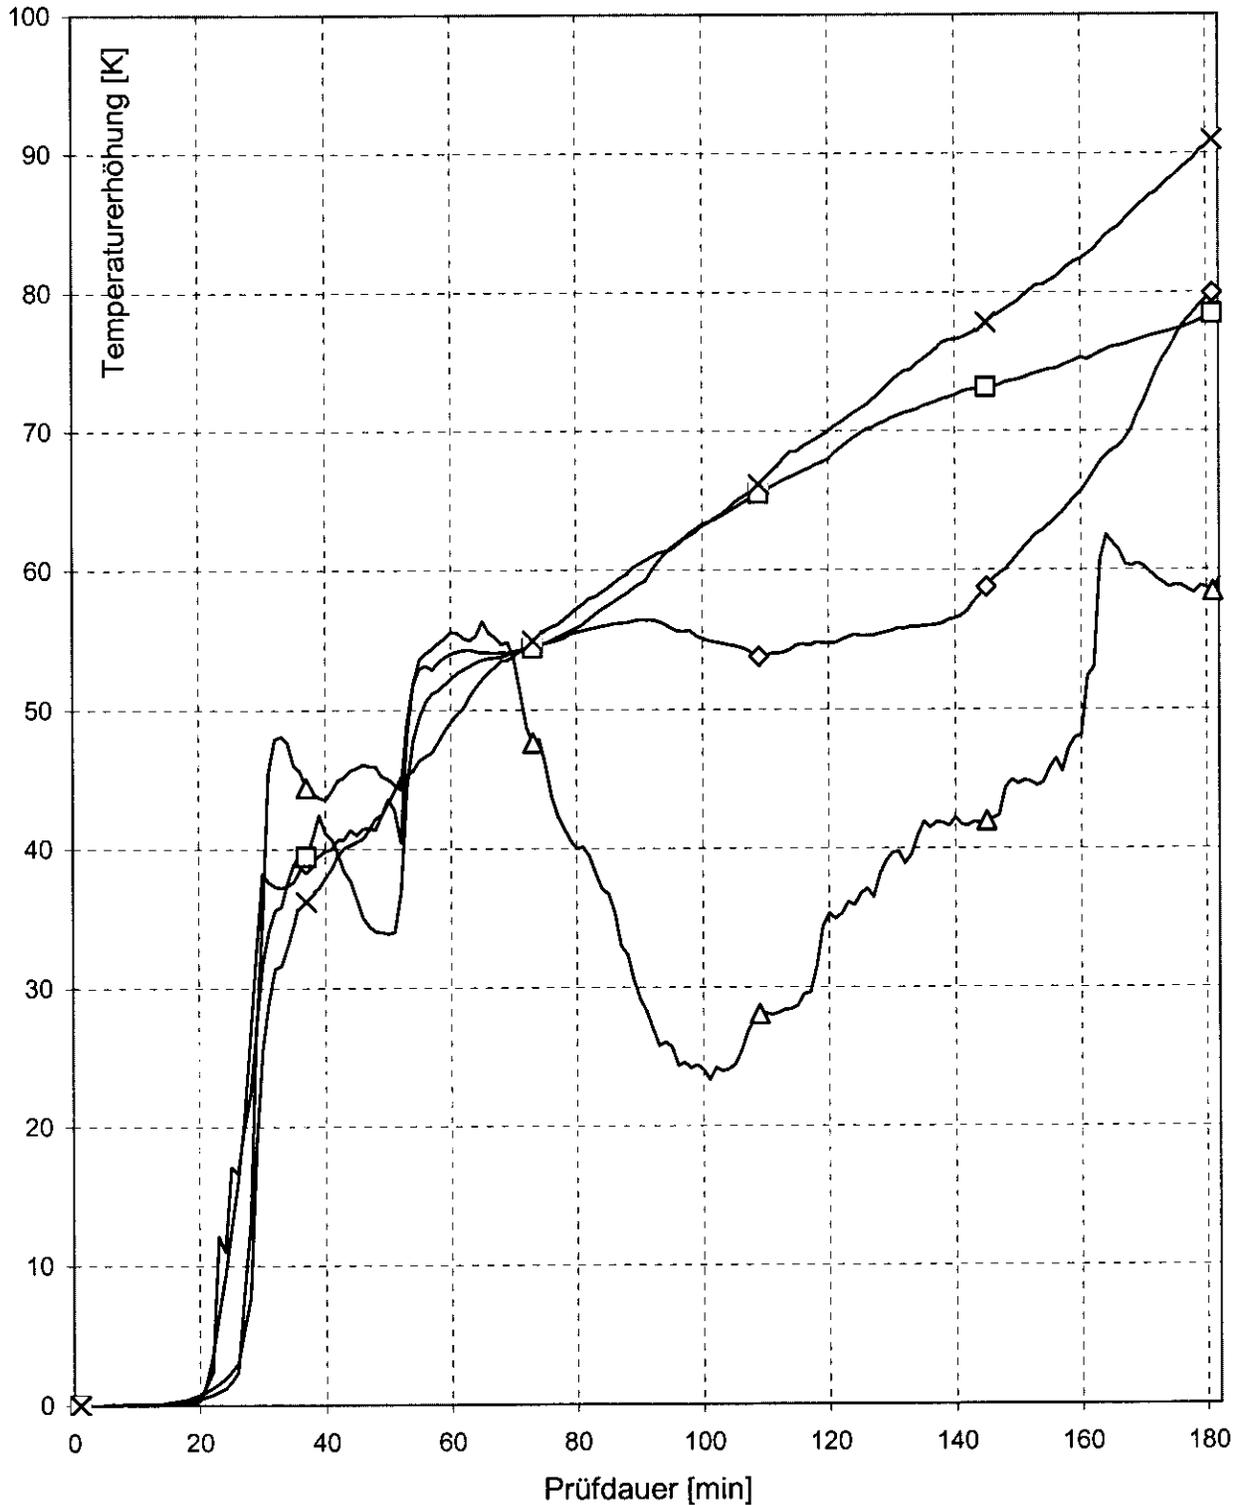
Anlage 2.4 zum

# Wanddicke: 18 cm; Kegelförmiger Sichtbetonstopfen

—◇— MSt.3 —□— MSt.6 —△— MSt.9 —X— MSt.21

Zeit [min]	30	60	90	120	150	180	182	-
Maximum	38 K	56 K	60 K	70 K	79 K	91 K	91 K	180 K
Messstelle	6	9	21	21	21	21	21	-

Ende der Beflammung  
nach 182 min!

Temperaturen am Probekörper

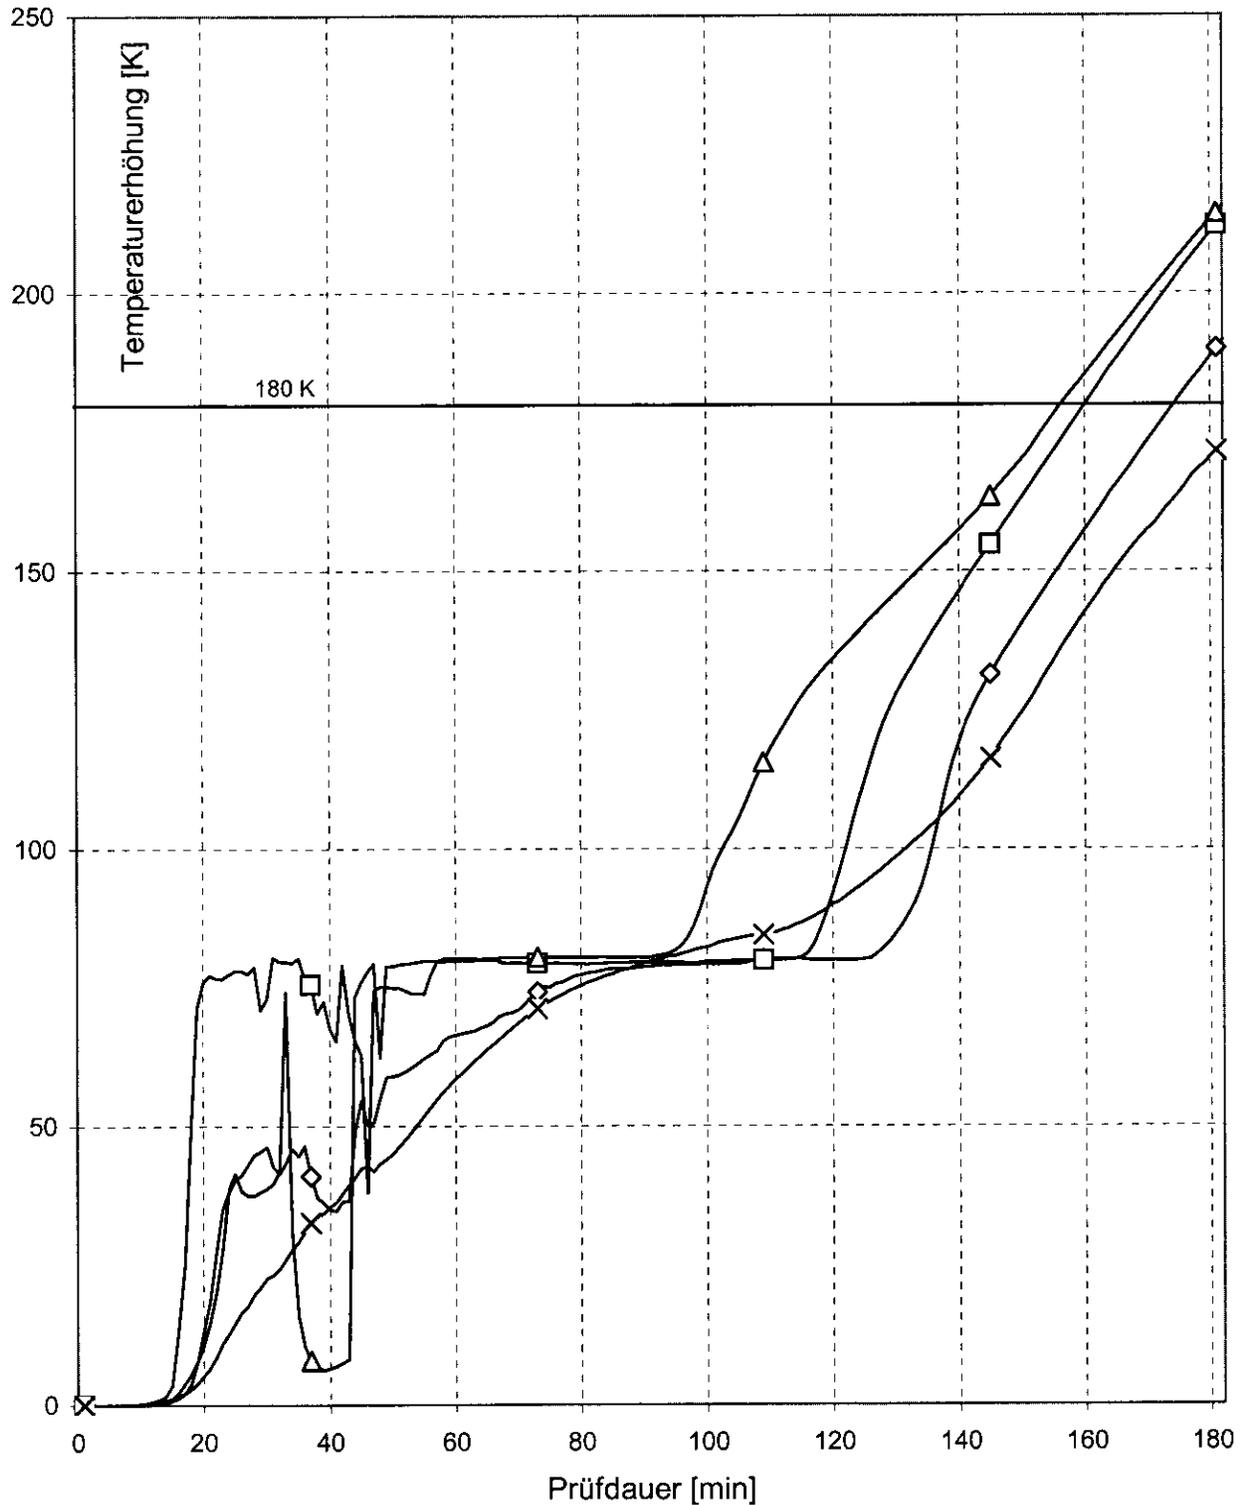
Anlage 2.5 zum  
Prüfbericht

Wanddicke: 14 cm; Faserbetonstopfen, verklebt

—◇— MSt.10 —□— MSt.13 —△— MSt.16 —×— MSt.23

Zeit [min]	30	60	90	120	150	180	182	158
Maximum	73 K	80 K	80 K	134 K	170 K	213 K	216 K	180 K
Messstelle	13	13	16	16	16	16	16	16

Ende der Beflammung  
nach 182 min!

Temperaturen am Probekörper

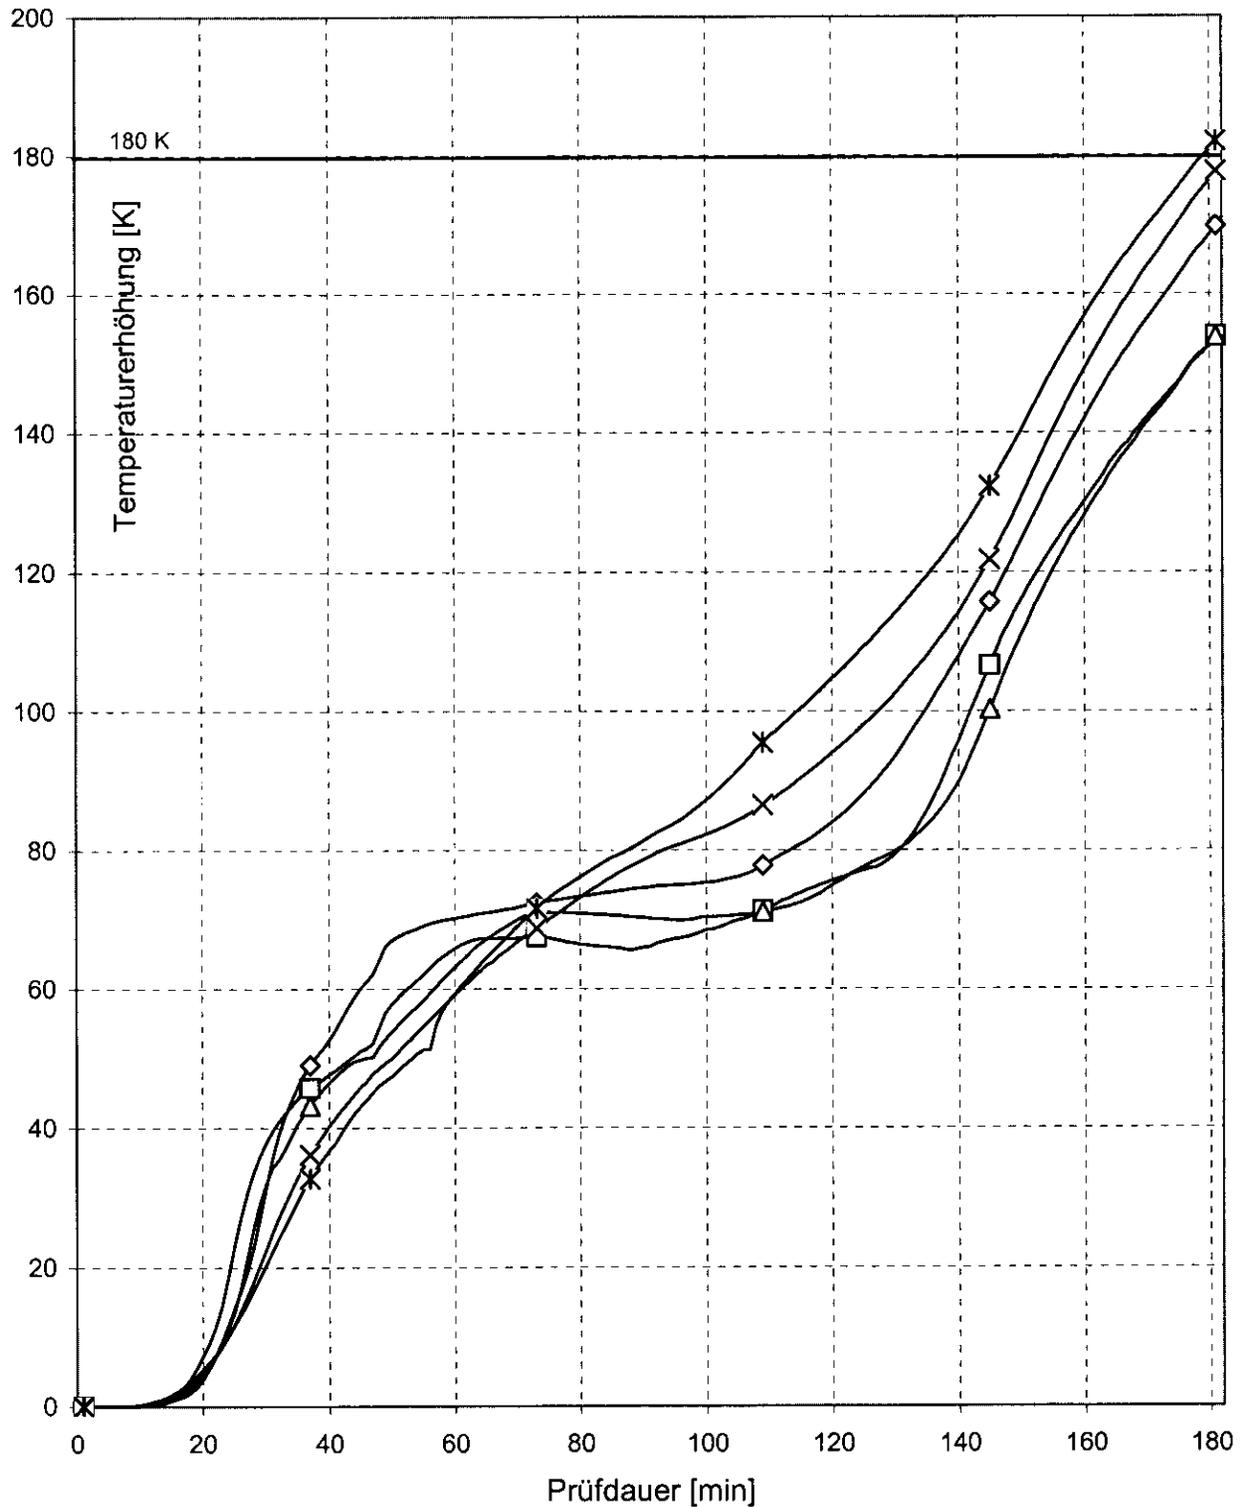
Anlage 2.6 zum

Wanddicke: 14 cm; vermörtelt

—◇— MSt.11 —□— MSt.14 —△— MSt.17 —X— MSt.24 —\*— MSt.26

Zeit [min]	30	60	90	120	150	180	182	179
Maximum	38 K	70 K	81 K	105 K	140 K	181 K	183 K	180 K
Messstelle	14	11	26	26	26	26	26	26

Ende der Beflammung  
nach 182 min!

Temperaturen am Probekörper

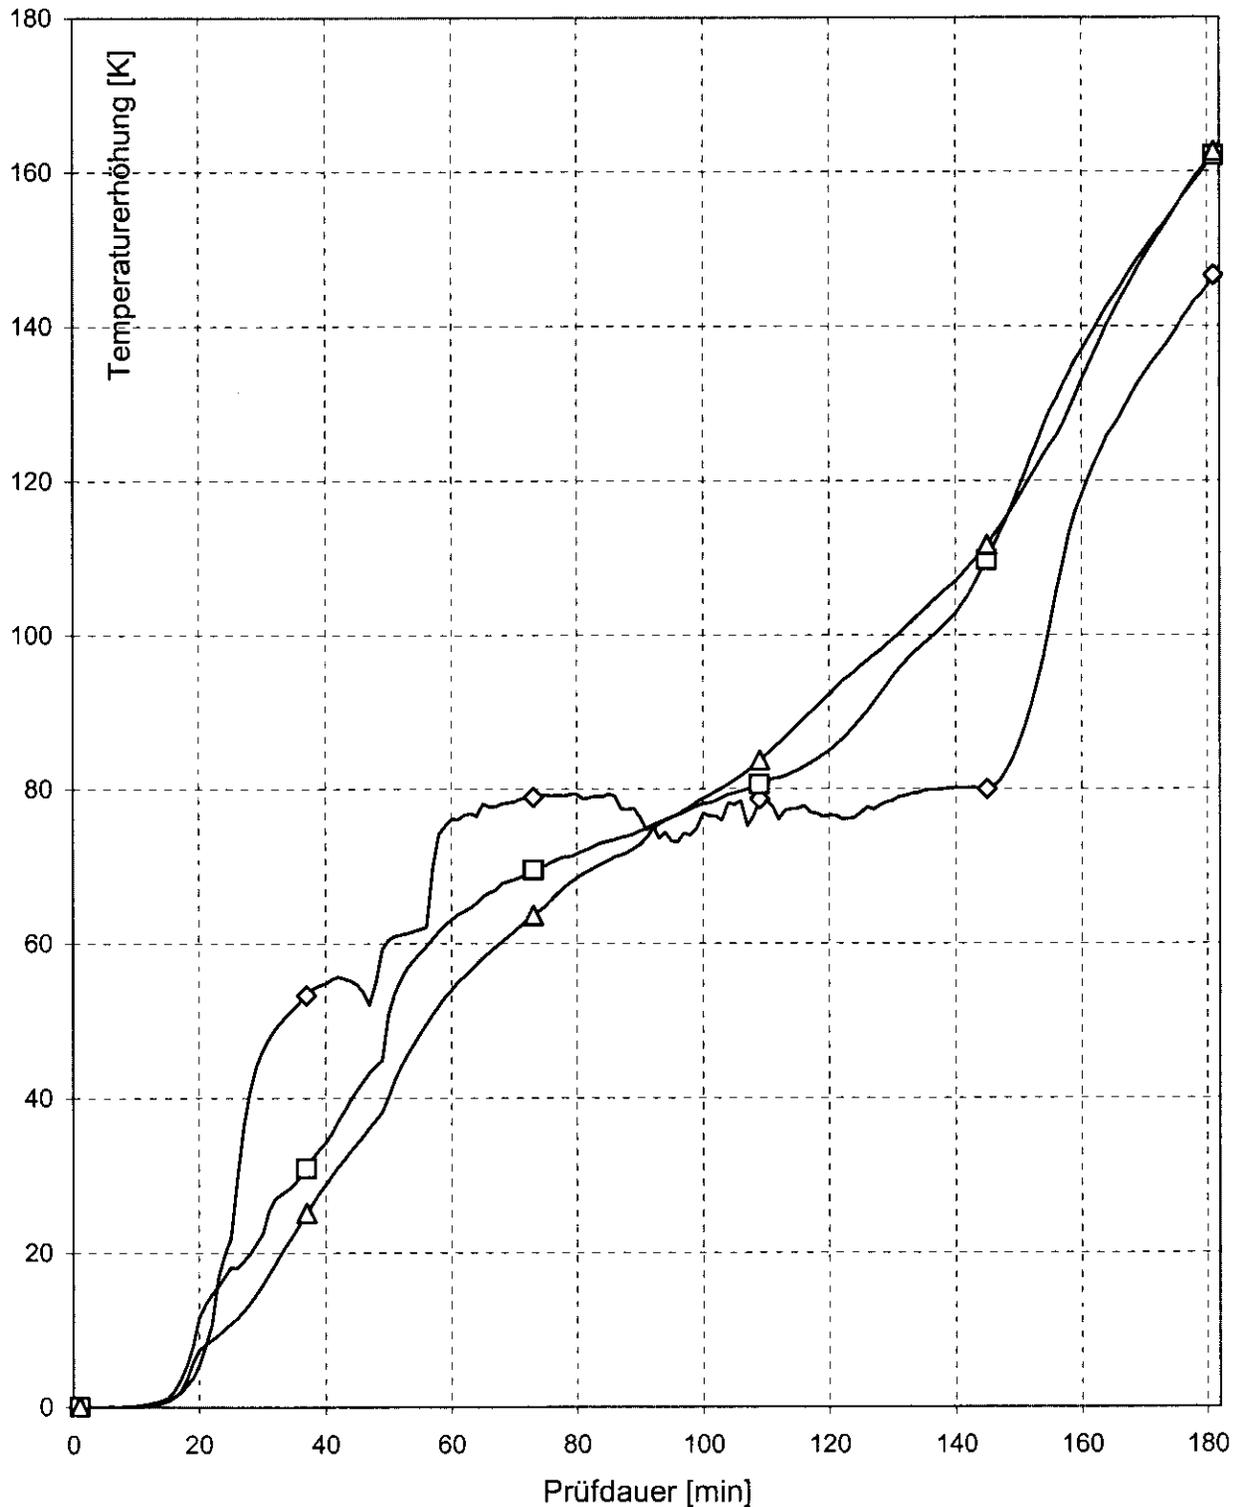
Anlage 2.7 zum

# Wanddicke: 14 cm; Kegelförmiger Sichtbetonstopfen

—◇— MSt.12 —□— MSt.15 —△— MSt.18

Zeit [min]	30	60	90	120	150	180	182	-
Maximum	46 K	76 K	76 K	92 K	119 K	161 K	164 K	180 K
Messstelle	12	12	12	18	15	18	18	-

Ende der Beflammung  
nach 182 min!

## Temperaturen am Probekörper

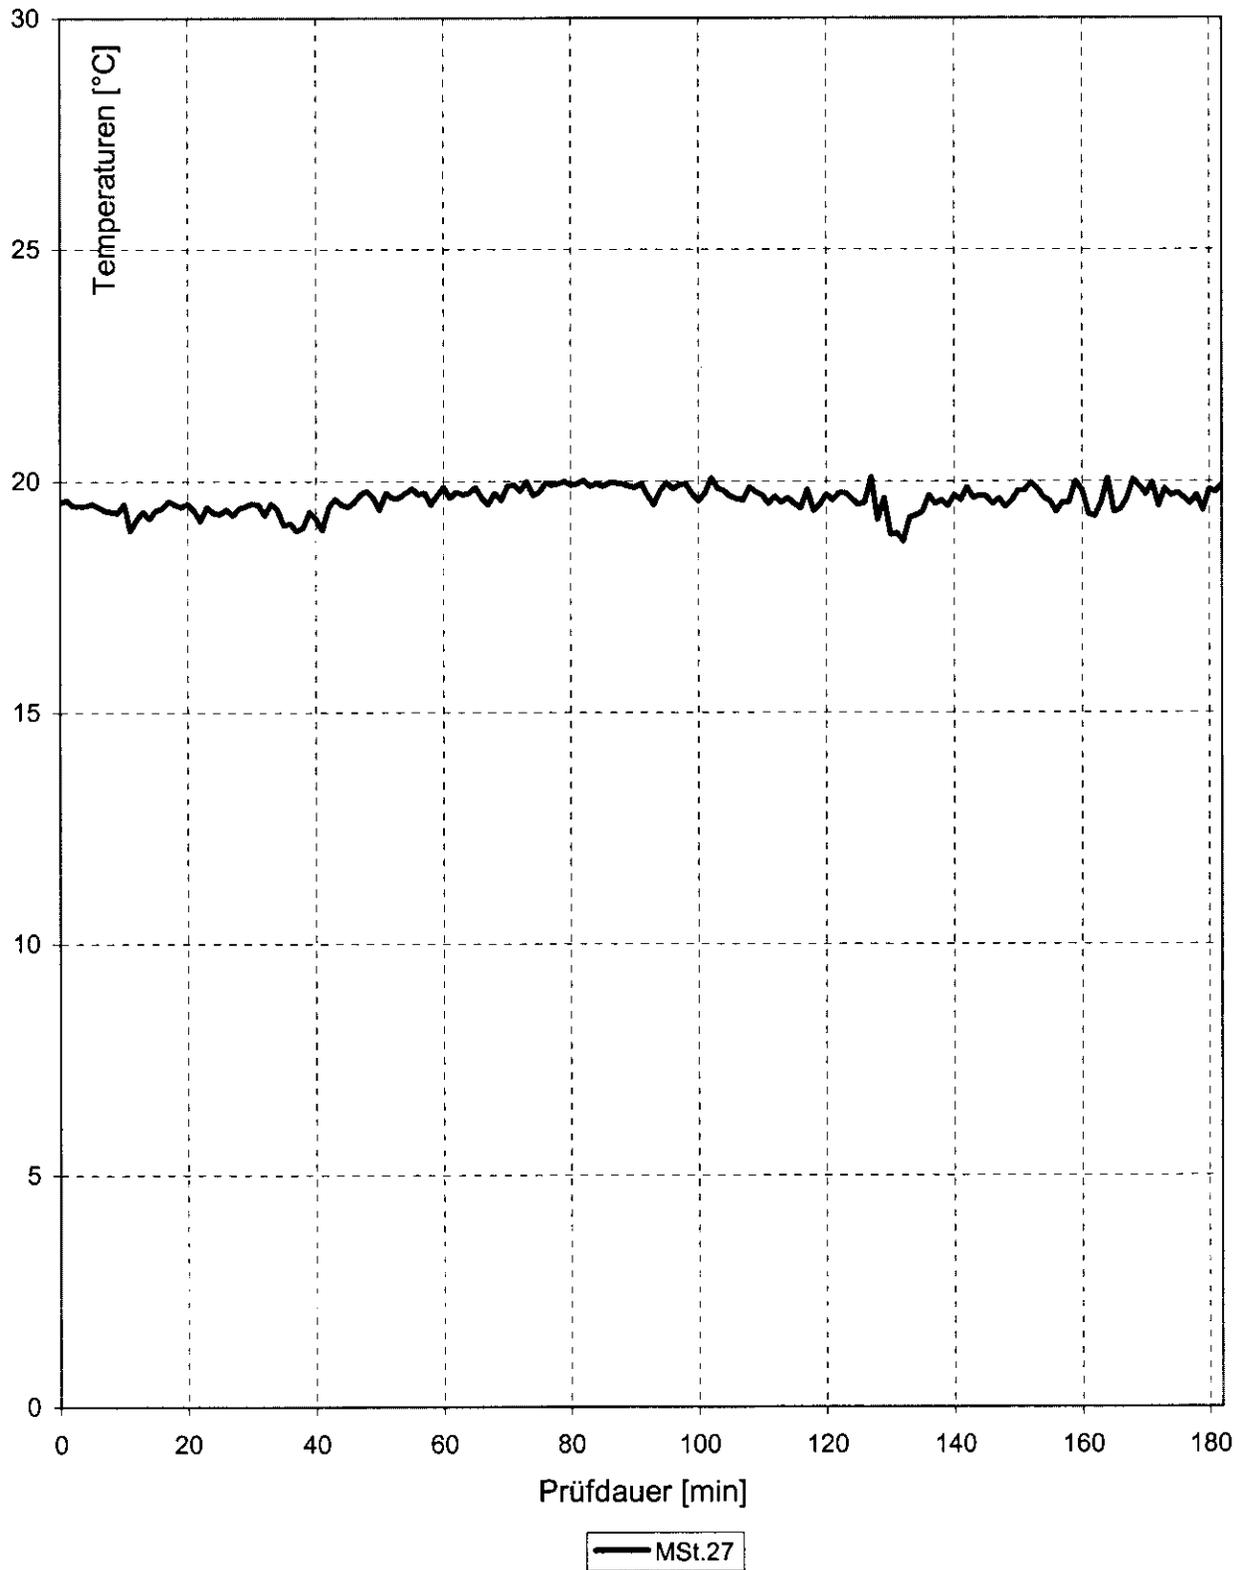
Anlage 2.8 zum  
Prüfbericht

Ende der Beflammung  
nach 182 min!

Umgebungstemperatur

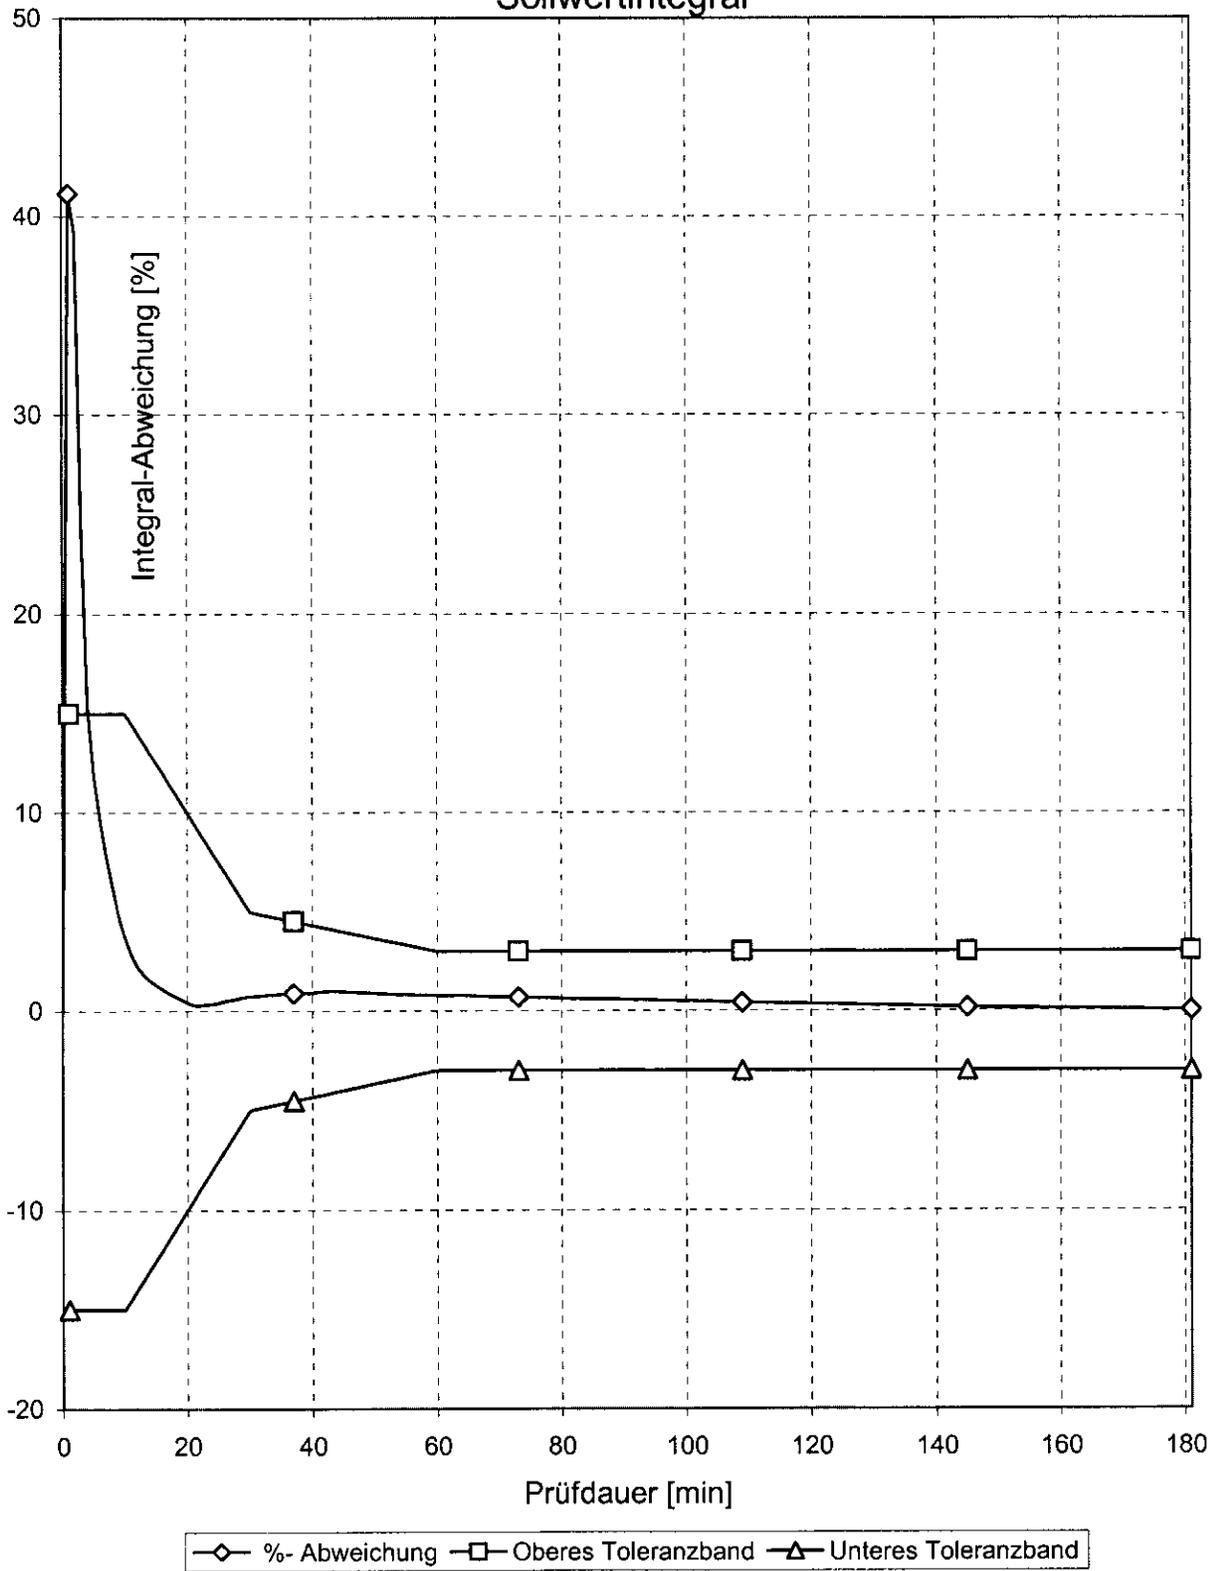
Anlage 2.9 zum  
Prüfbericht  
Nr. (3636/5305)-TM

# Abweichung des Integrals der Brandraumtemperaturen vom Sollwertintegral

Auswertung des Fehlerintegrals

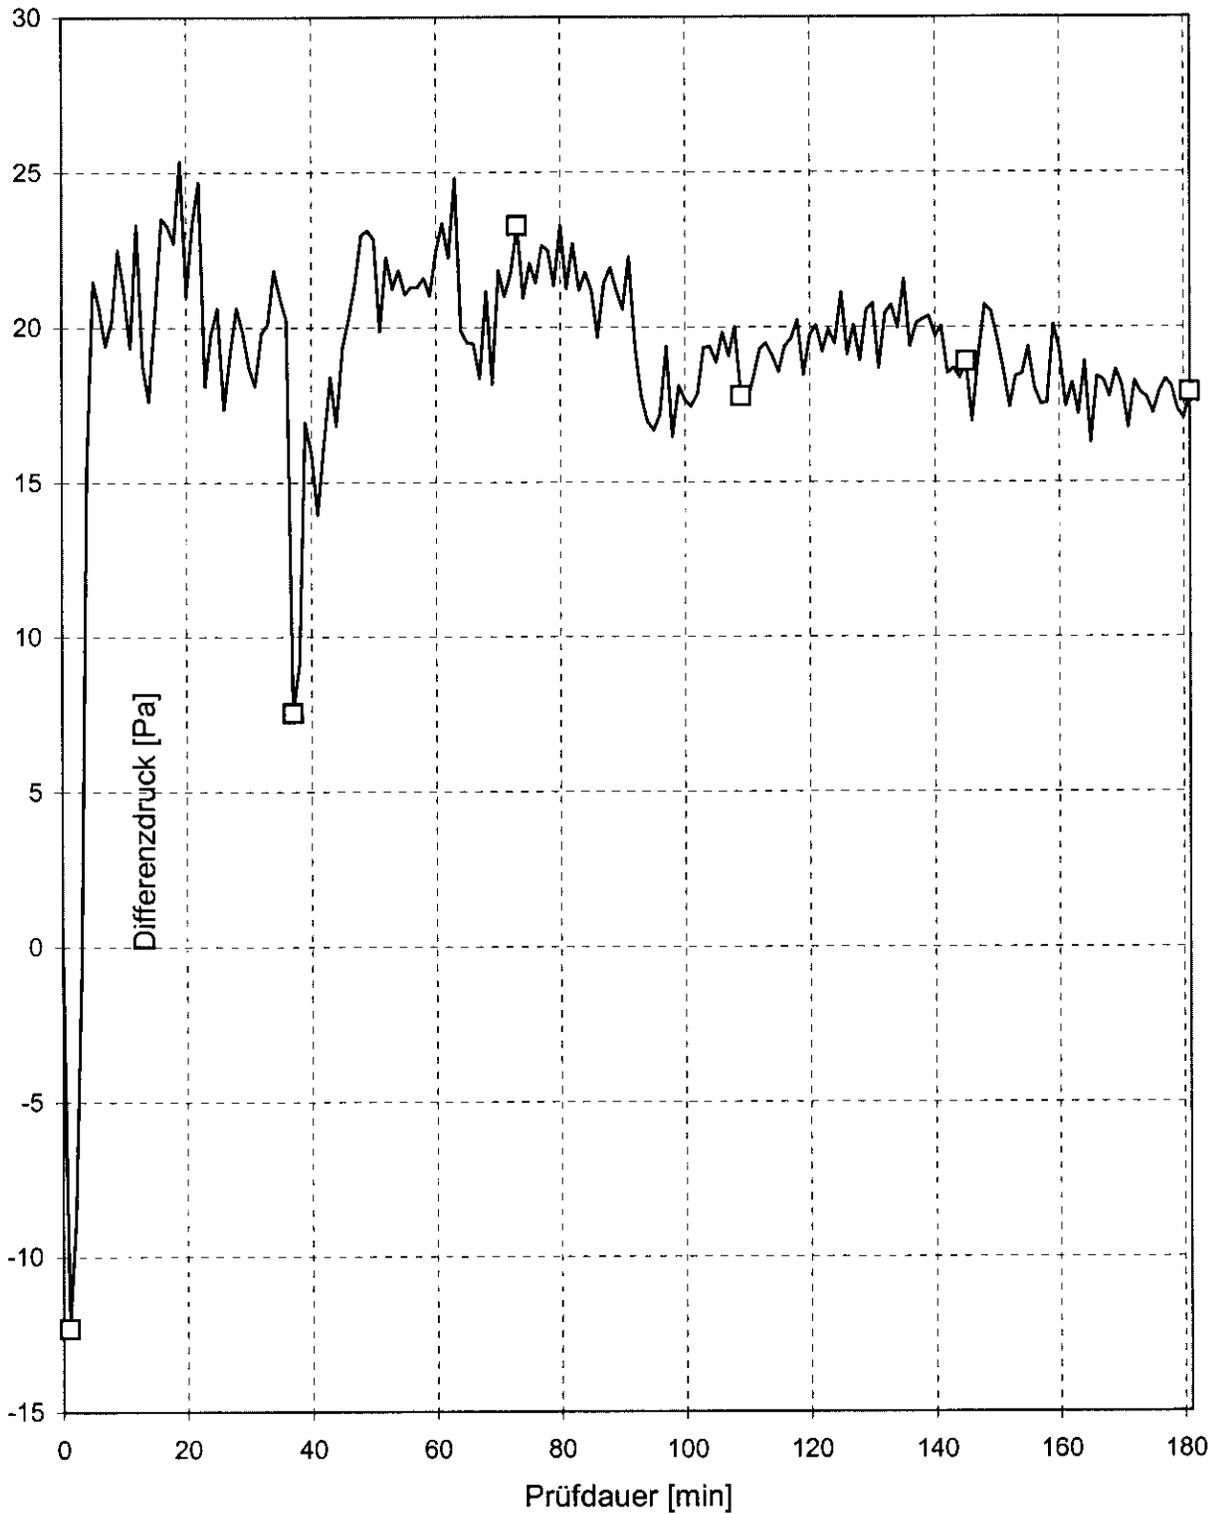
Anlage 2.10 zum

Differenzdruck im Brandraum

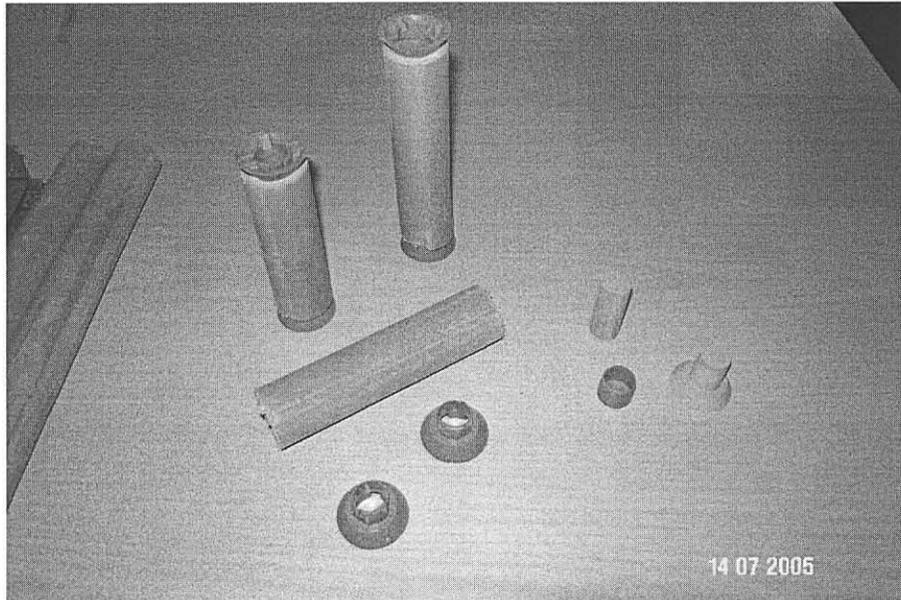
Zusammenstellung der verwendeten Materialien zum Spannstellen Verschluss
