## Prüfbericht

**Dokumentnummer:** (3636/5305)-TM vom 31.10.2005

**Inhalt des Auftrags:** Prüfung eines 140 mm bzw. 180 mm dicken Stahlbetonwand-ausschnittes zur Bestimmung des Einflusses von Faserbeton-Distanzrohren mit diversen Verschlüssen auf die Feuerwiderstandsdauer der gesamten Wandkonstruktion bei einseitiger Brandbeanspruchung

**Prüfungsgrundlage:** DIN EN 1363-1 : 1999-10

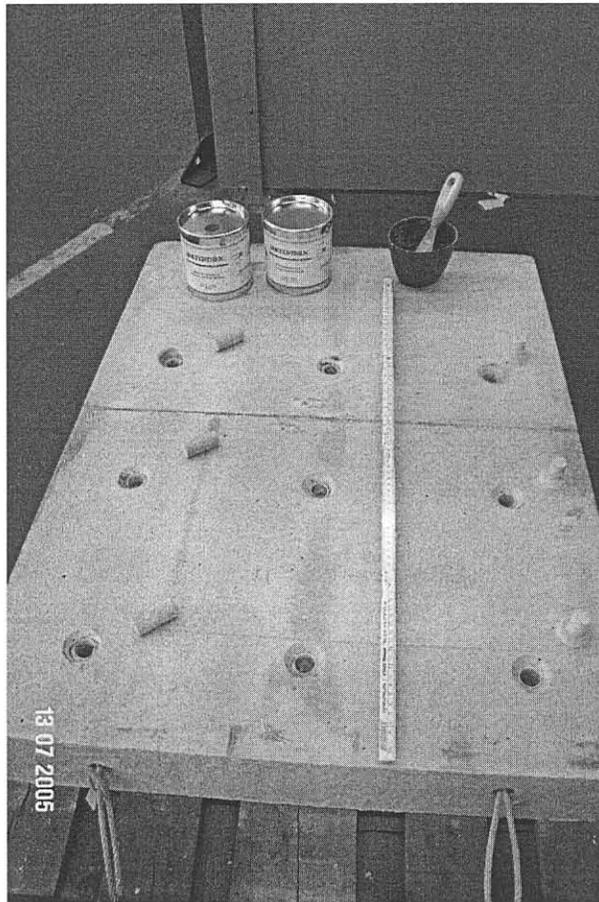
Anlage 3.1 zum  
 Prüfbericht  
 Nr. (3636/5305)-TM

Anordnung der Spannstellenverschlüsse auf den Wandausschnitten

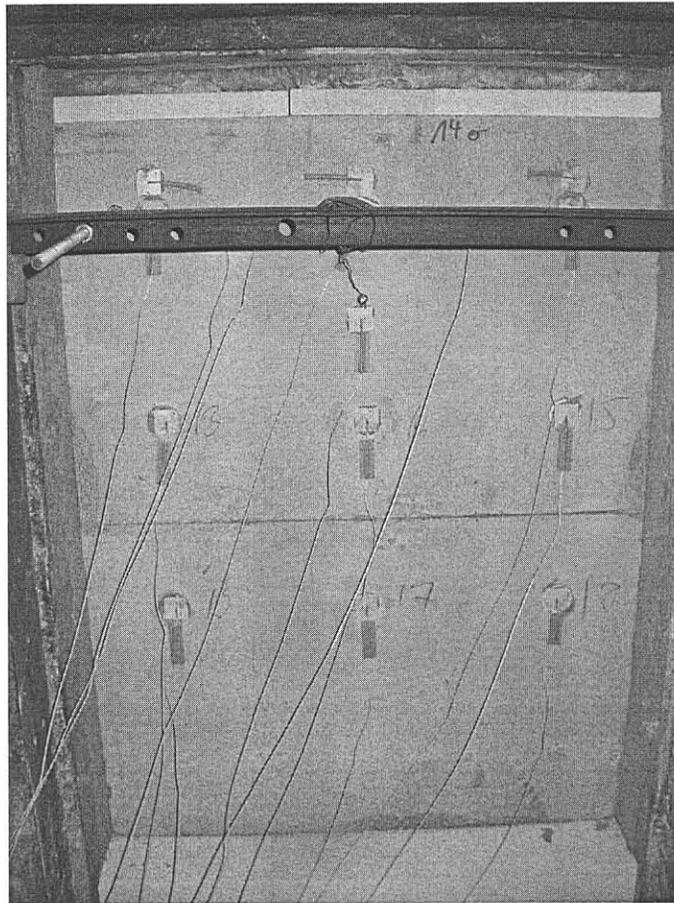
Anlage 3.2 zum  
Prüfbericht  
Nr. (3636/5305)-TM

Messstellenanordnung Wandausschnitt 14 cm

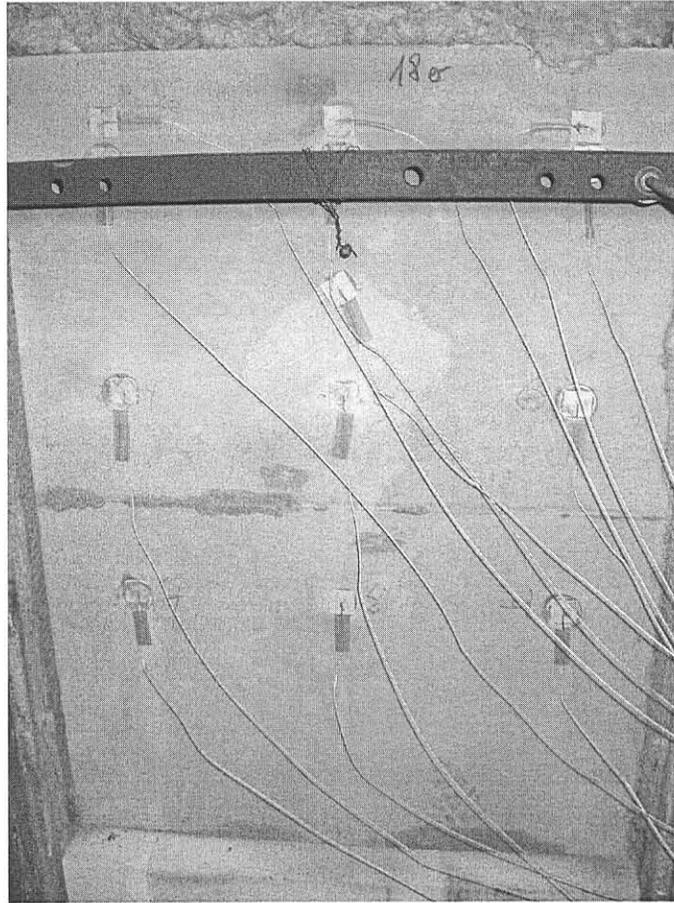
Anlage 3.3 zum  
Prüfbericht  
Nr. (3636/5305)-TM

Messstellenanordnung Wandausschnitt 18 cm

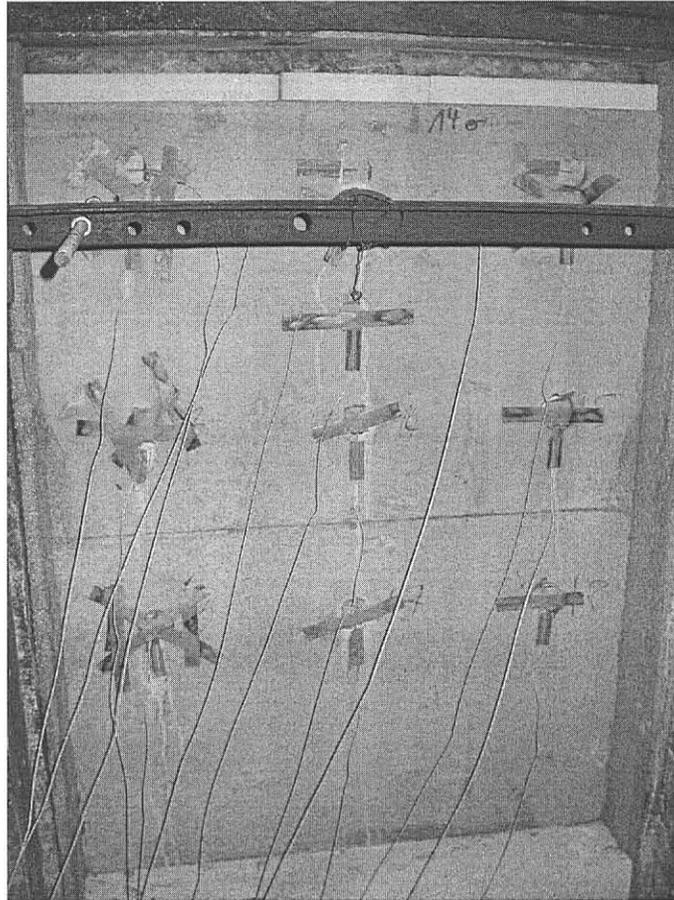
Anlage 3.4 zum  
Prüfbericht  
Nr. (3636/5305)-TM

Ansicht 14 cm Wandausschnitt zum Ende des Brandversuchs

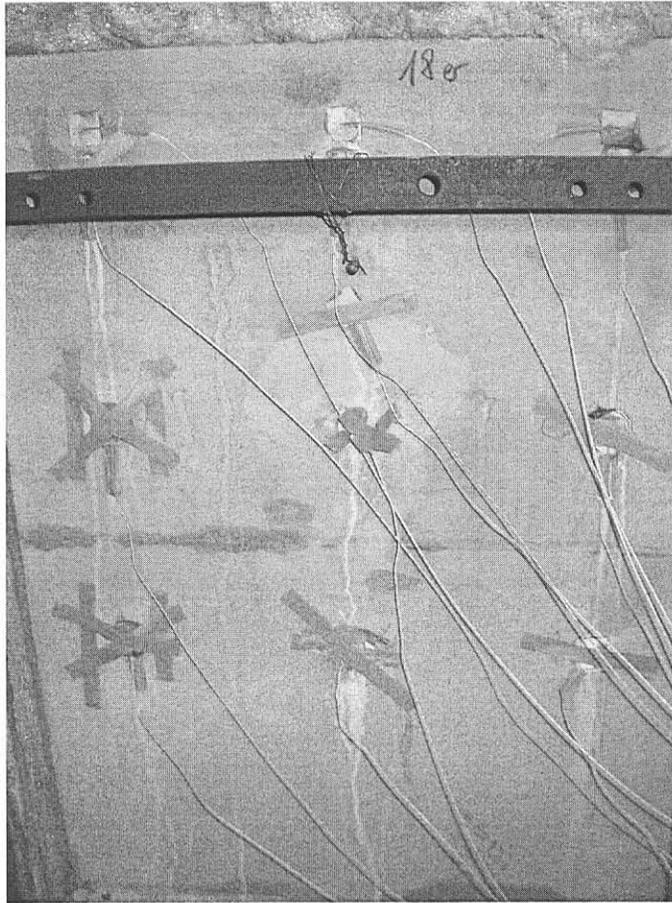
Anlage 3.5 zum  
Prüfbericht  
Nr. (3636/5305)-TM

Ansicht 18 cm Wandausschnitt zum Ende des Brandversuchs

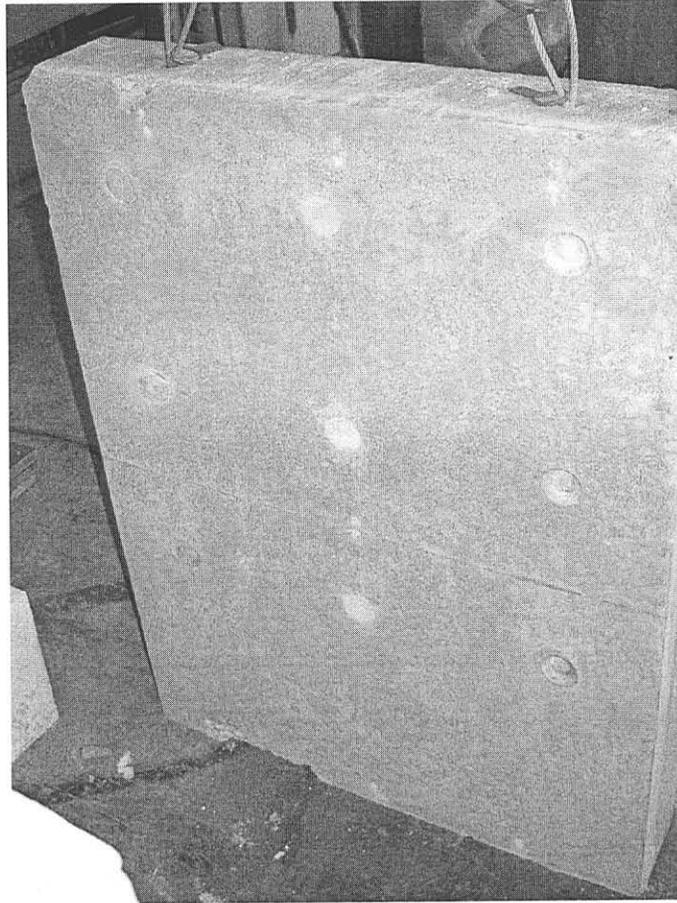
Ansicht beflamnte Seite 14 cm Wandausschnitt nach Brandversuch
