Materialprüflabor der  
 Firma BETOMAX

## PRÜFUNGSBERICHT

<b>Prüfauftrag:</b>	Zugprüfung an Verbindungsmutter B20
<b>Prüfmaterial:</b>	Verbindungsmutter B20 und Spannstabstahl Uni 20
<b>Versuchsdurchführung:</b>	Die Verbindungsmutter wurde mit beidseitig eingeschraubtem Spannstabstahl in die Universalprüfmaschine eingesetzt
<b>Versuchsergebnisse: (Stabbruch)</b>	Versuch 1 ----- 331 kN Versuch 2 ----- 333 kN Versuch 3 ----- 342 kN

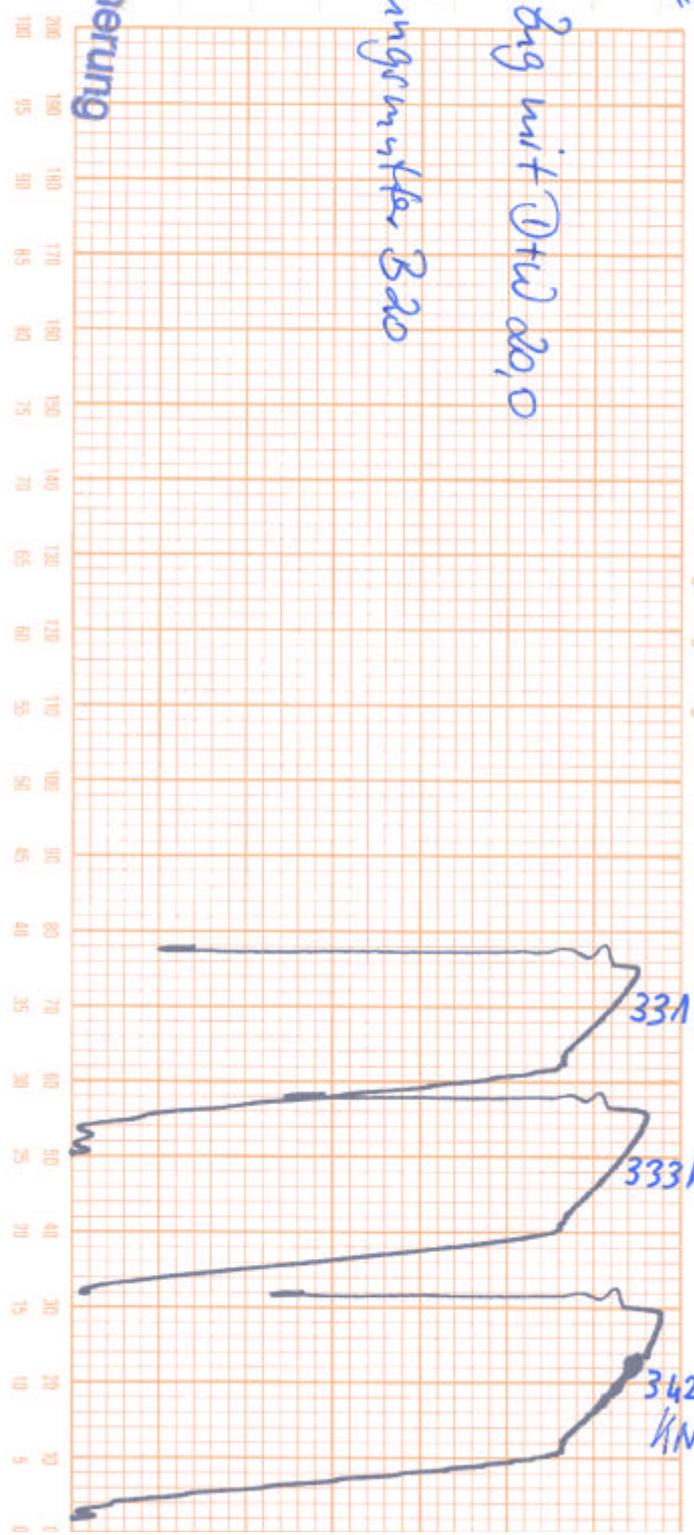
Anlage 1: Kraftverlängerungsdiagramm

MFL SYSTEME Kraft-Verlängerungs-Diagramm zur UHP und ZHP

Versuchart: gerader Zug mit Dtl 20,0

Material: Verbindungsmittel B20
